**Appartementencomplex De Croon
te Den Bosch**

**Inspectie woningen en contactgeluidisolatie van
de toegangshal**

Opdrachtgever
De Bonth van Hulten B.V.
Contactpersoon
de heer S. Philips
Kenmerk
R026720aa.00001.wb
Versie
02_001
Datum
4 september 2013
Auteur
ir. W.G.M. (Wim) Beentjes

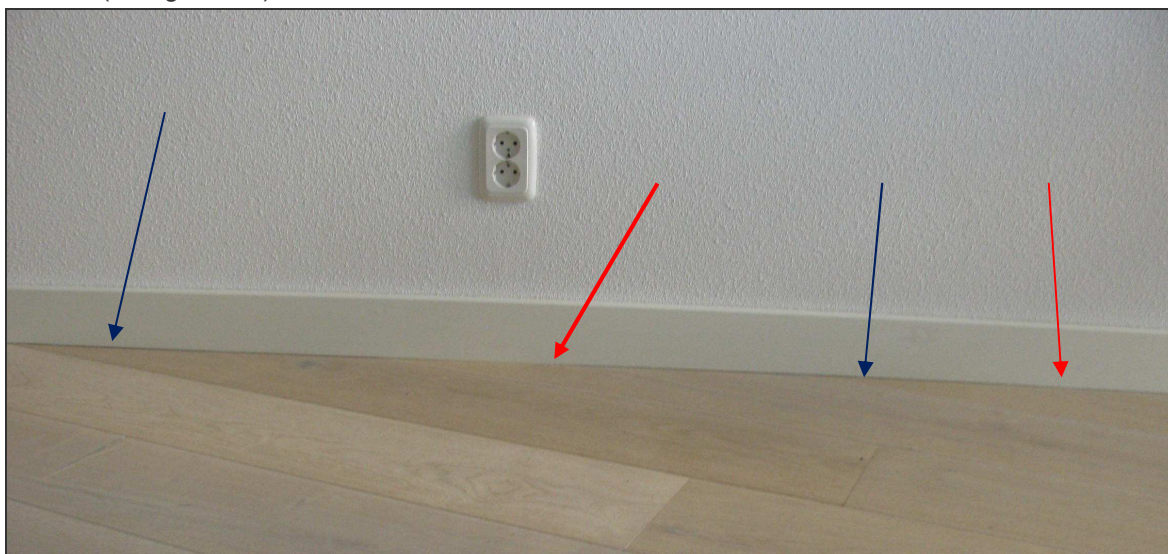
Figuur 4.1

- De vloer is een op de dekvloer gehechte parketvloer.
- Langs de wanden zijn hoge plinten aangebracht.
- Er zijn een aantal plekken in de woning aan te wijzen waar de parketvloer de plinten raakt (zie figuur 4.1).

Bij de plint is er soms wel (rode pijl) en soms geen contact (zwarte pijl) met het parket.

Het is voor een goede contactgeluidisolatie van belang dat deze contacten worden opgeheven. Als dit is gebeurd zal moeten worden afgewacht of hierdoor de contactgeluidisolatie afdoende verbeterd.

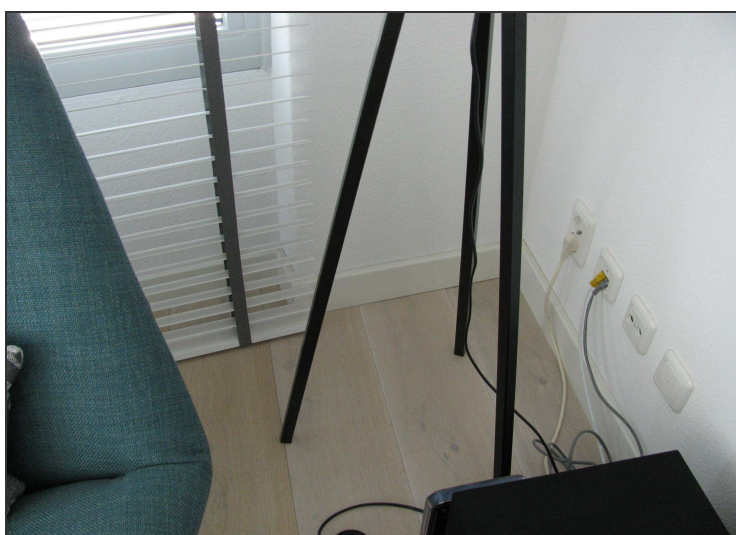
Figuur 4.2

In de hoek is duidelijk te zien dat de plint vrij is van parketvloer, naar het raam toe komt de parketvloer weer tegen de plint aan.

Belangrijke plaatsen in de woonkamer met contacten tussen plint en vloerafwerking zijn naast de taatse deur voor circa de helft van de gevel.

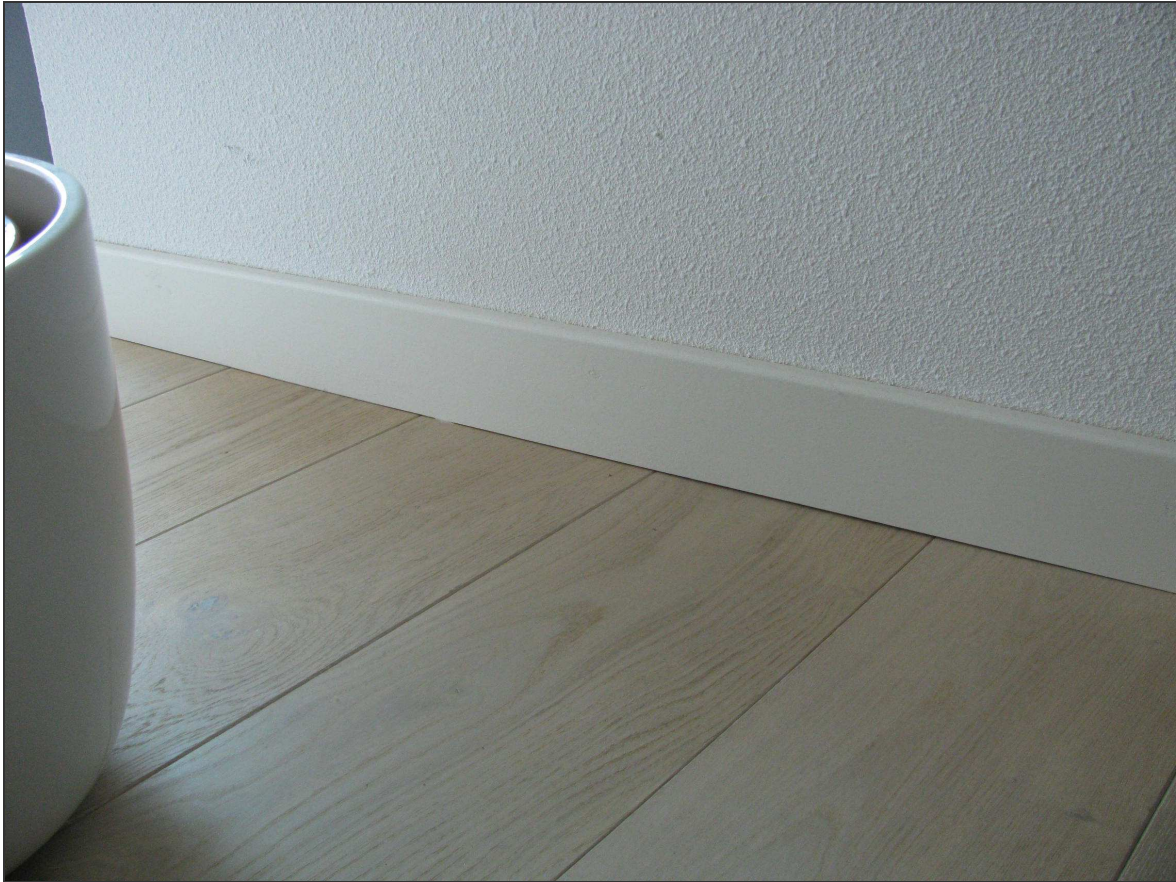
Figuur 4.3

Plaatselijk contact tussen parketvloer en plint.

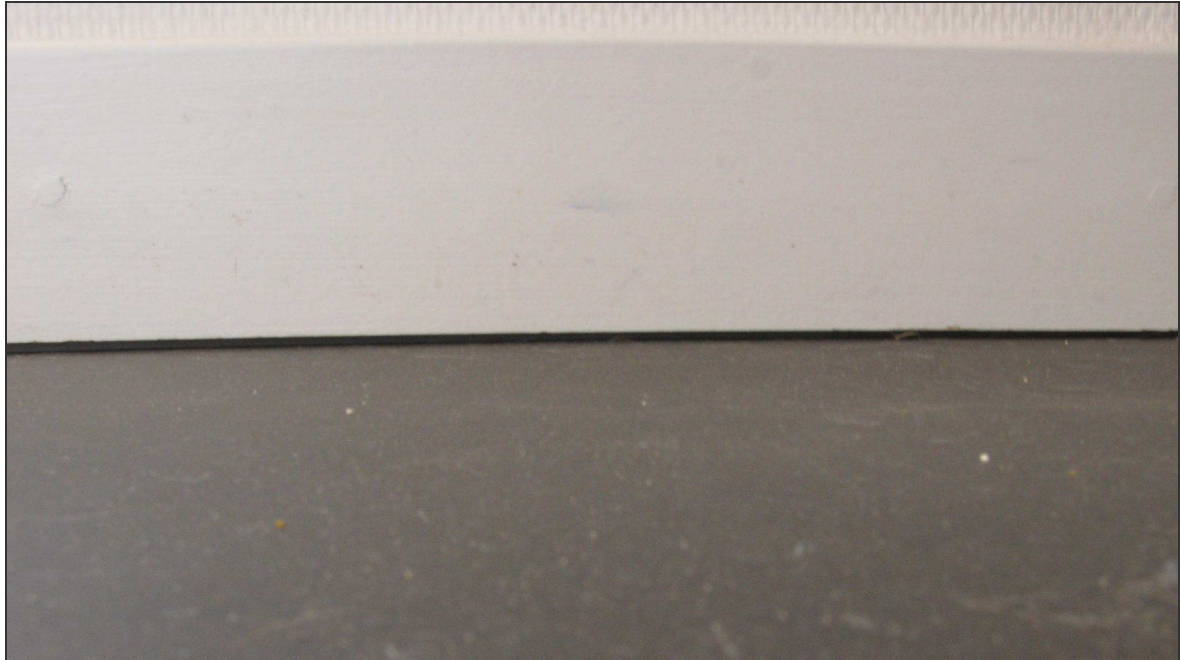
Figuur 4.4

De vloerbedekking bestaat uit zwarte plavuizen tegels. De ruimte tussen de tegels en de onderzijde van de plint is overal vrij (zie figuur 4.4).

Overal is ruimte tussen de tegels en de plint.

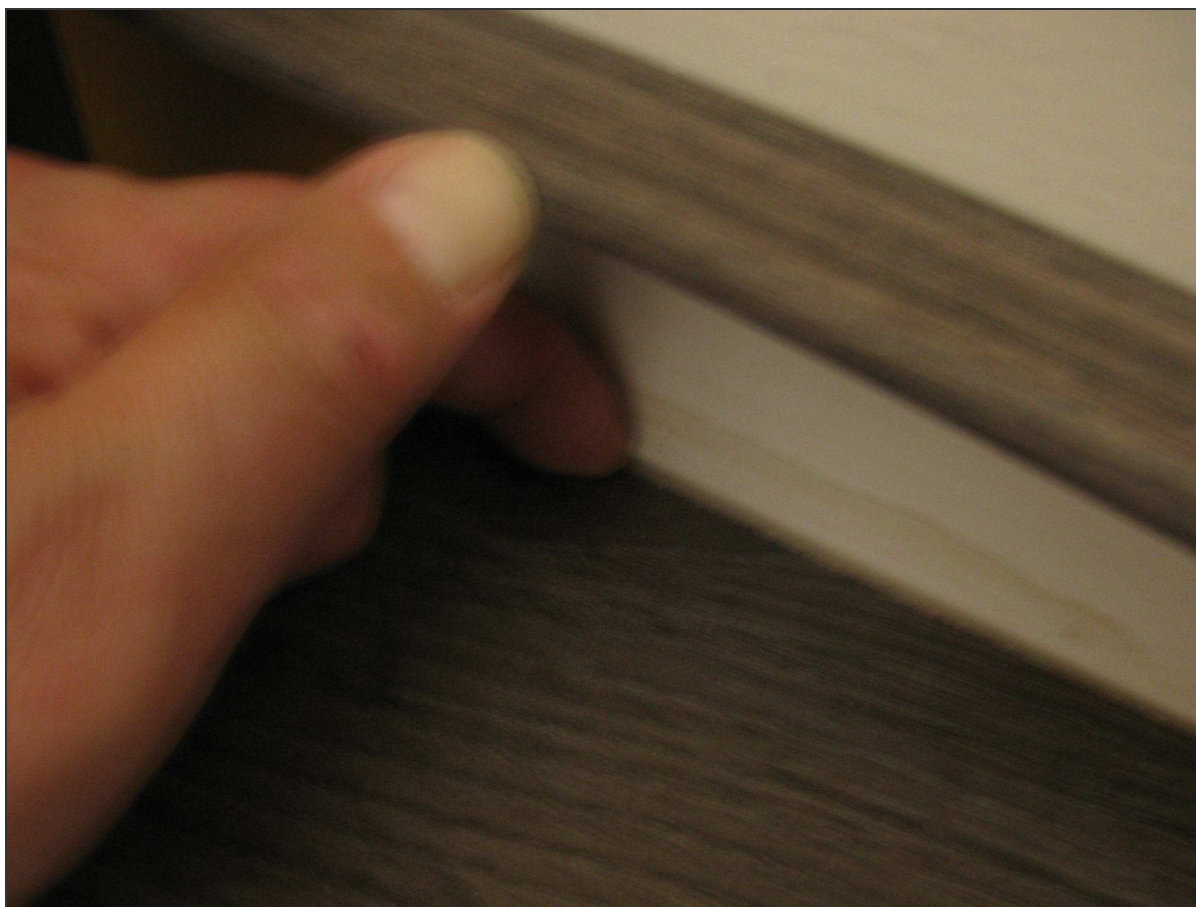
Figuur 4.5

De laminaatvloer ligt vrij van het opgaande werk. Wel is er een kartelige rand te zien wat lijkt op anhydriet, het materiaal van de dekvloer. Langs deze rand is geen kantstrook zichtbaar. Dit kan erop wijzen dat er contactbruggen zijn tussen dekvloer en opgaand werk.

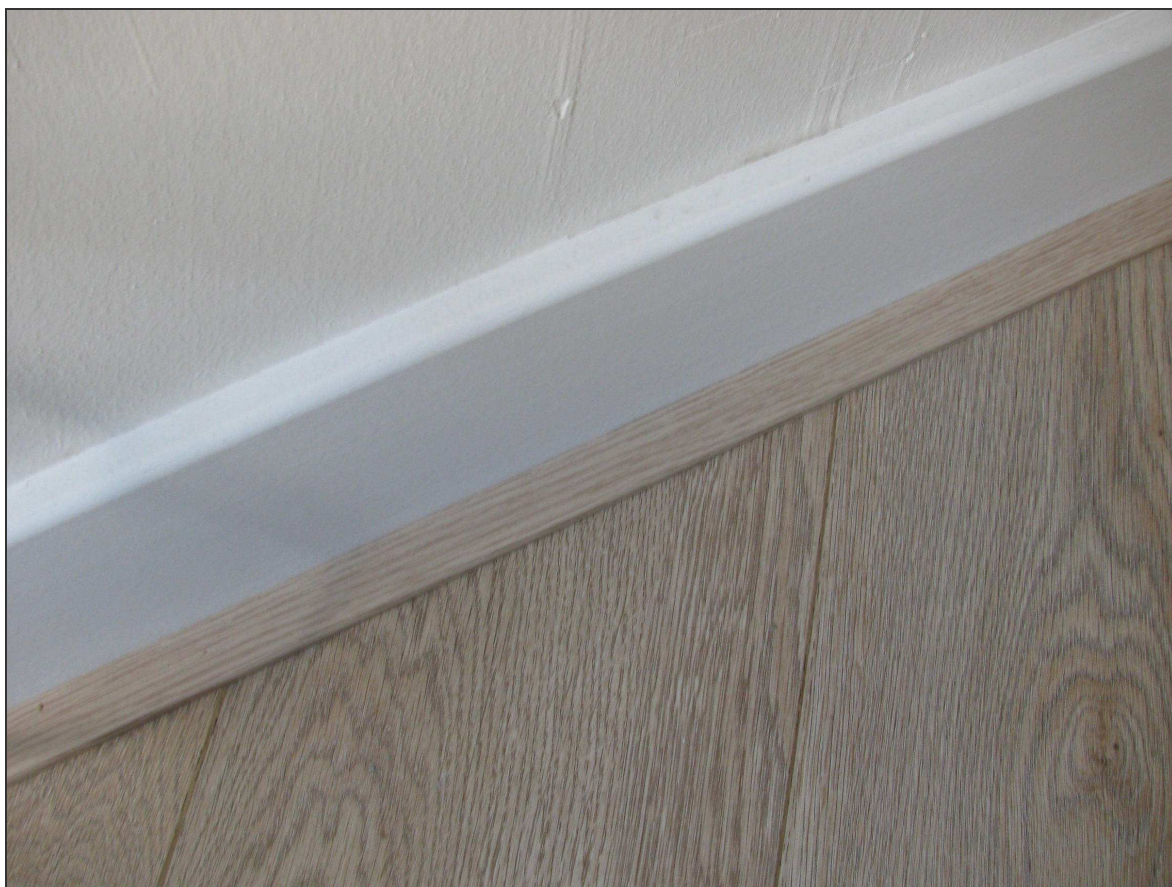
Figuur 4.6

- Aansluiting van de plint op de gevel is eveneens voorzien van een kitnaad(je)
- In de slaap- en in de woonkamer ligt een laminaatvloer op een verende laag. Deze laminaatvloer kraakt.
- De plint bevindt zich tegen beton bij de deur en bij het raam naast de deur.
- In deze woning is er voor een zeer groot gedeelte, zowel bij de betonmuur als bij de lichte woningscheidende wand, sprake van contact van de plinten.

De horizontale plint ligt star tegen de verticale plint.

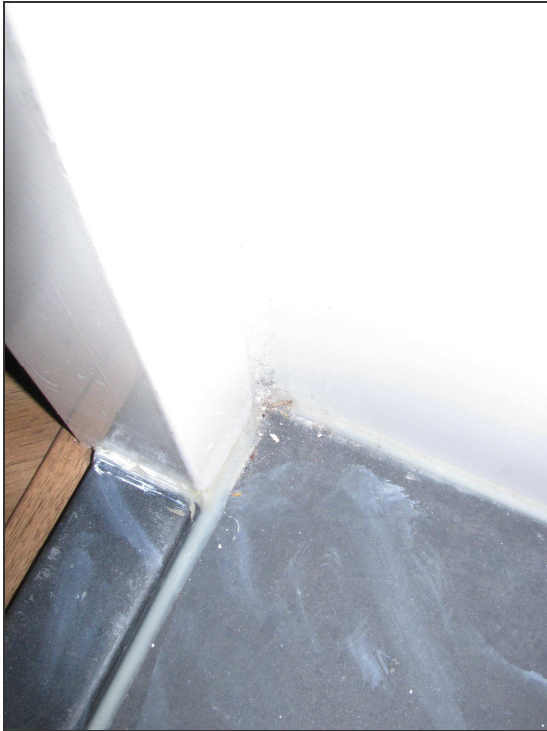
Figuur 4.7

Bij de berging worden de tegels vrijgehouden middels een kitnaad.

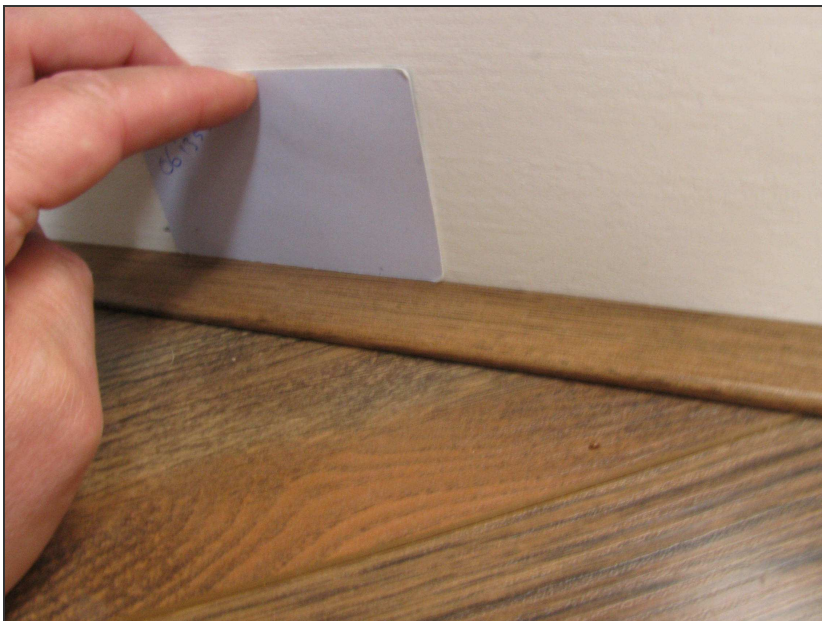
Figuur 4.8

- In de badkamer en de berging is de tegelvloer vrij van het opgaande werk met kitnaad langs de randen zie figuur 4.7
- Het laminaat ligt op een verend laagje.
- Overal is de verticale plint aanwezig, er is een horizontale plint op het laminaat aangebracht.
- Deze horizontale plint maakt aan de toegangsdeurzijde contact met een verticale plint, ca. 50 % van het raam, en ligt geheel tegen de woningscheidende wand aan (zie voorbeeld in figuur 4.8).
- Dit laatste geldt ook voor de lichte woningscheidende wand bij de slaapkamer.

De platte plint ligt star tegen het opgaande werk.

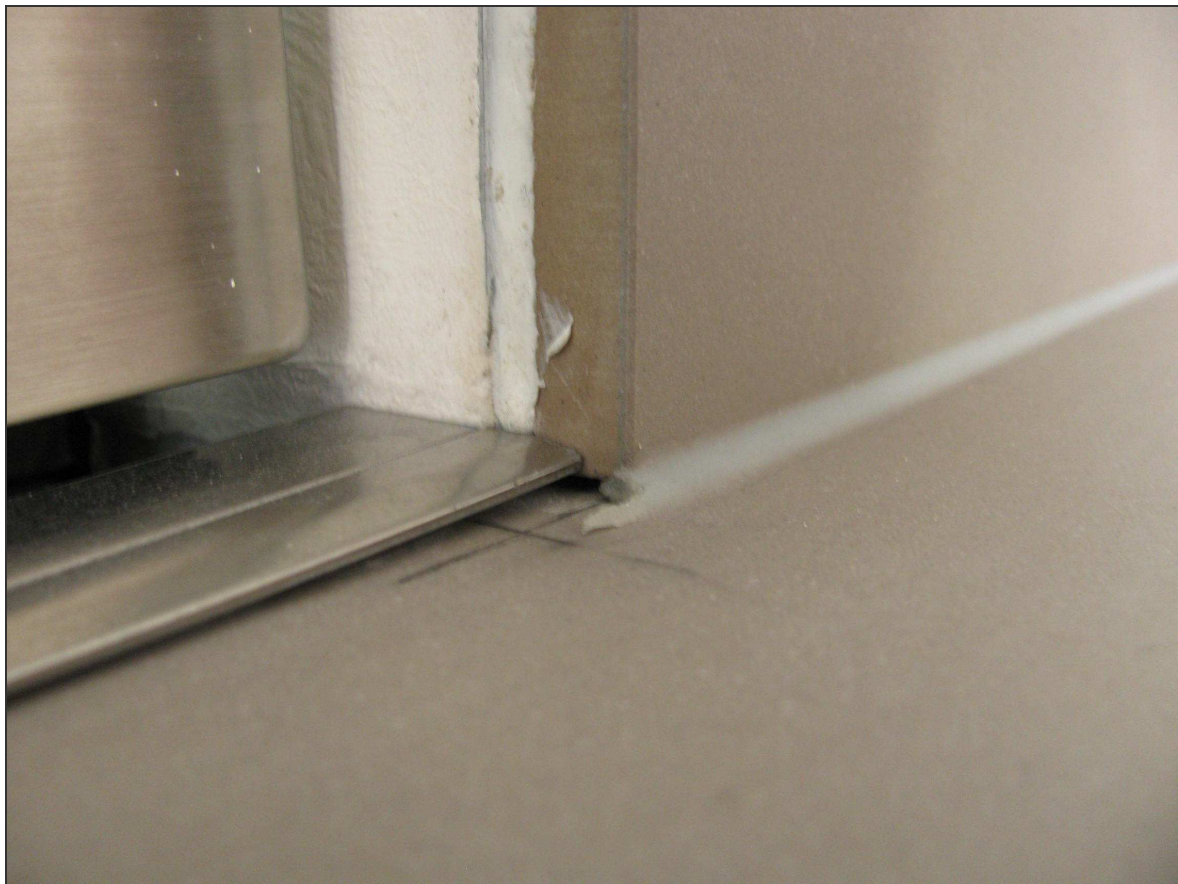
Figuur 4.9

- In de woonkamer ligt een tegelvloer met tegels van 60 bij 60 cm. De plinten zijn vrijgehouden van de tegelvloer, en er is een kitnaad aangebracht, zie figuur 4.9. De tegelvloer is voor de oplevering aangebracht.
- In de slaapkamers ligt eikenlaminaat op een verende laag.
- In de kleine slaapkamer is het beton voldoende vrijgehouden, bij de gevel is dit niet overal het geval, zie figuur 4.10 links waar het wel vrij ligt.
- In de grote slaapkamer is de gevel niet helemaal vrijgehouden, zie figuur 4.10 rechts.
- Daarnaast geven de bewoners aan dat de burens regelmatig klagen over lopen in de keuken gedurende het nachtelijk uur (rond 2:00 uur). Volgens de bewoners zijn zij dit echter niet.

Bij de deur is goed te zien hoe de plint op de tegelvloer aansluit met een kitnaad.

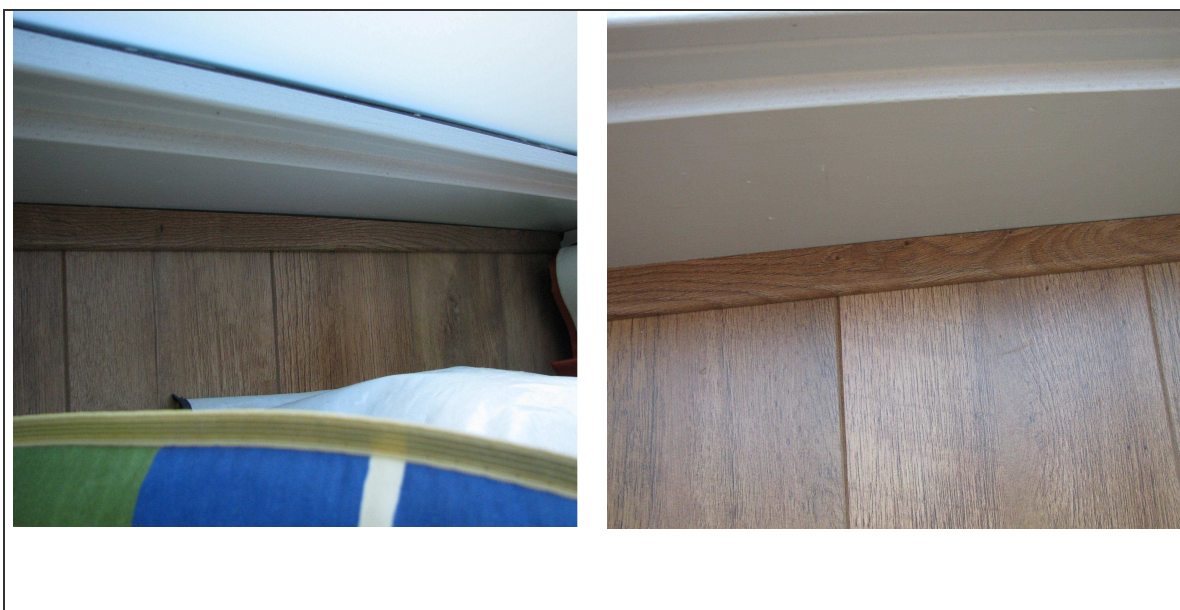
Figuur 4.10

Horizontale plint is links wel vrij en rechts niet vrij.

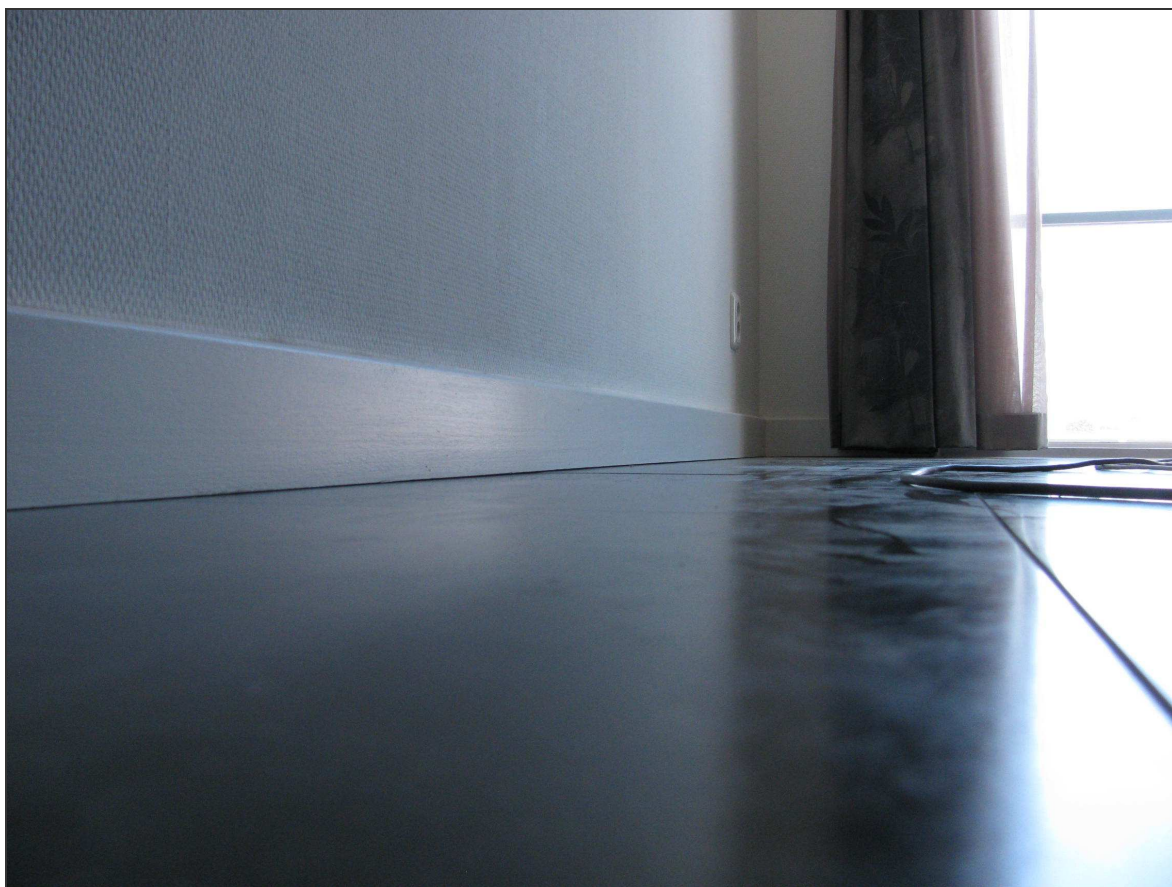
Figuur 4.11

Plint vrij van tegelvloer.

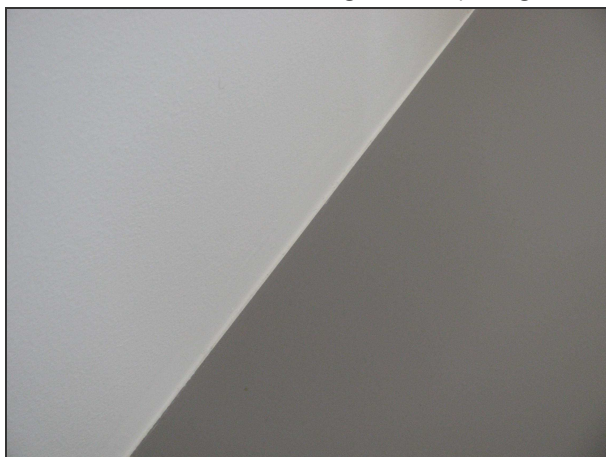
Figuur 4.12

De vloerbedekking bestaat uit witte en lichtgrijze gietvloeren die in *drie* lagen zijn aangebracht. Er zijn geen plinten aangebracht. Wel is er voor de goede afsluiting van de gietvloer langs de vloerranden een kitnaad aangebracht (zie figuur 4.12).

De aansluiting van de gietvloer op het opgaande werk is afgewerkt met kit. De gietvloer zelf bestaat de hele vloer.

De gietvloer wordt over het algemeen tot aan het opgaande werk gelegd. Over het algemeen is een dergelijke vloer licht en vol verlijmd met de dekvloer. Vanwege deze gegevens zal de gietvloer weinig geluidenergie kunnen overdragen aan de wand. Belangrijk is hier het gegeven of de vloer op basis van betonlook of op basis van poly-urethaan is. Bij deze laatste is er sprake van een relatief zacht materiaal dat een wand moeilijk in trilling kan brengen. Bij betonlook wordt cement gebruikt, hetgeen een veel hardere vloerafwerking ten gevolge heeft. Volgens de bewoners is de afwerking op basis van poly-urethaan. Doordat dit relatief zacht is, zal de invloed op de contactgeluidisolatie gering zijn.

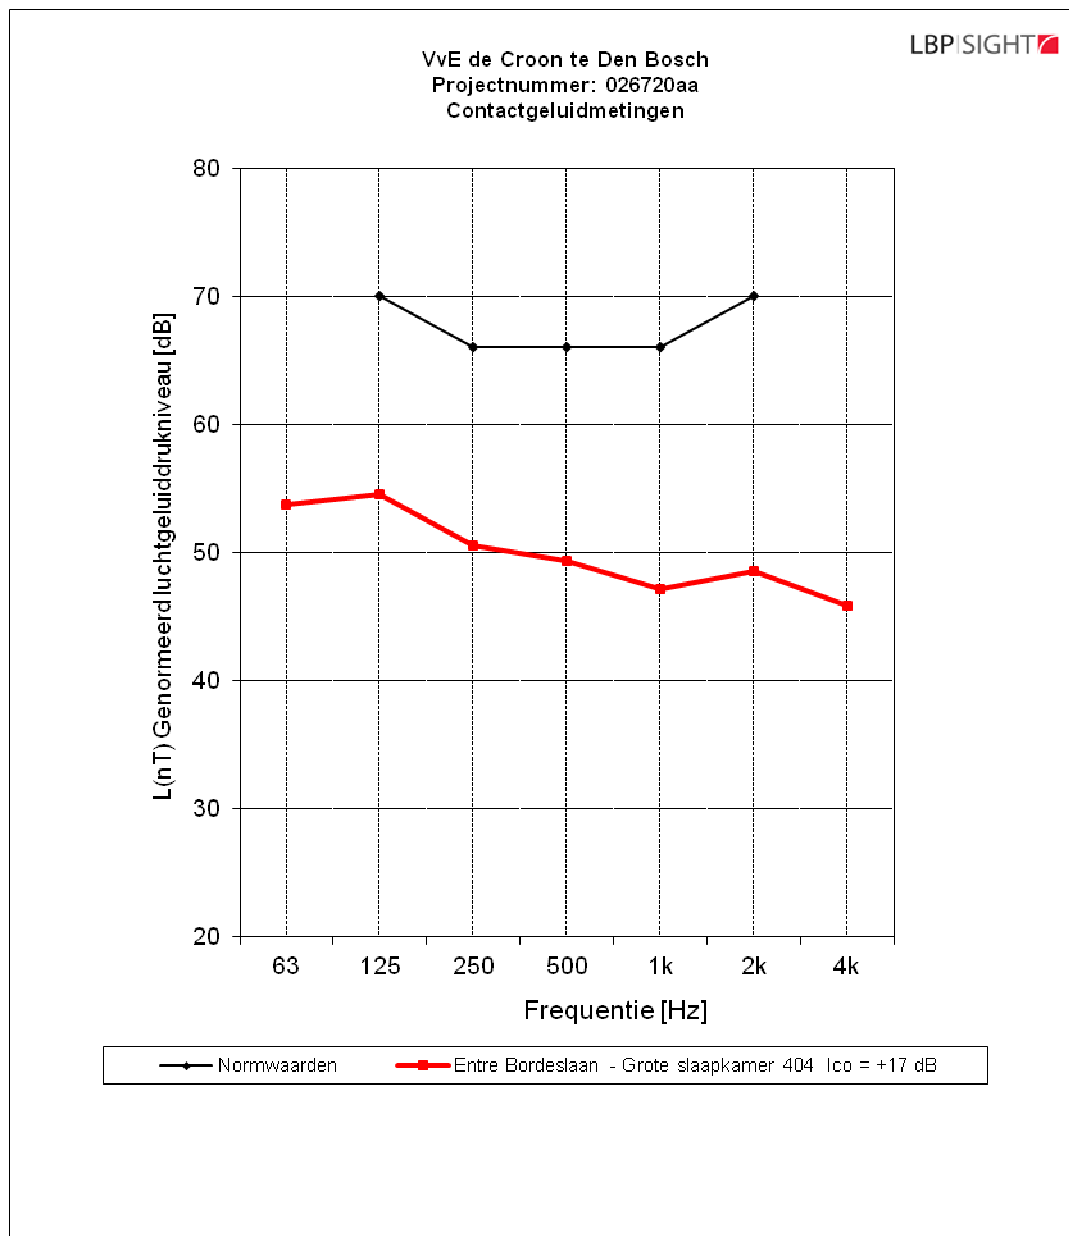
Figuur I.1

Zendvertrek	Ontvangvertrek	Gemeten I_{∞} [dB]	Eis I_{∞} [dB]	Figuur
Entree Bordeslaan	Slaapkamer groot 404	+17	$\geq +5$	I,1

Het resultaat voldoet ruim aan de norm van het Bouwbesluit 2003. Aanvankelijk zou ook de situatie in woning 402 worden gemeten, maar de verwachting was dat na dit resultaat een extra meting in deze woning geen nieuw inzicht zou opleveren.

Resultaten contactgeluidisolatie tussen entree hal en slaapkamer woning 404.

Als men deze situatie zou willen verbeteren, dan is het aanbrengen van een inloopmat, zoals die reeds direct voor de toegangsdeur aanwezig is, een relatief eenvoudige en doeltreffende methode.

De contactgeluidisolatiemeting tussen de entreehal en de daaronder gelegen slaapkamer van Bordeslaan 404 laat een goede contactgeluidisolatie zien. Gezien de specifieke situatie met een hellend vlak en het intensieve gebruik, wordt geadviseerd een inloopmat over het oppervlak van de hal aan te brengen.
